# 外农环东村村部西侧地块 土壤污染状况调查报告

委托单位：江苏省南通外向型农业综合开发区管理委员会

报告出具单位：江苏标普检测科技有限公司

2023年10月

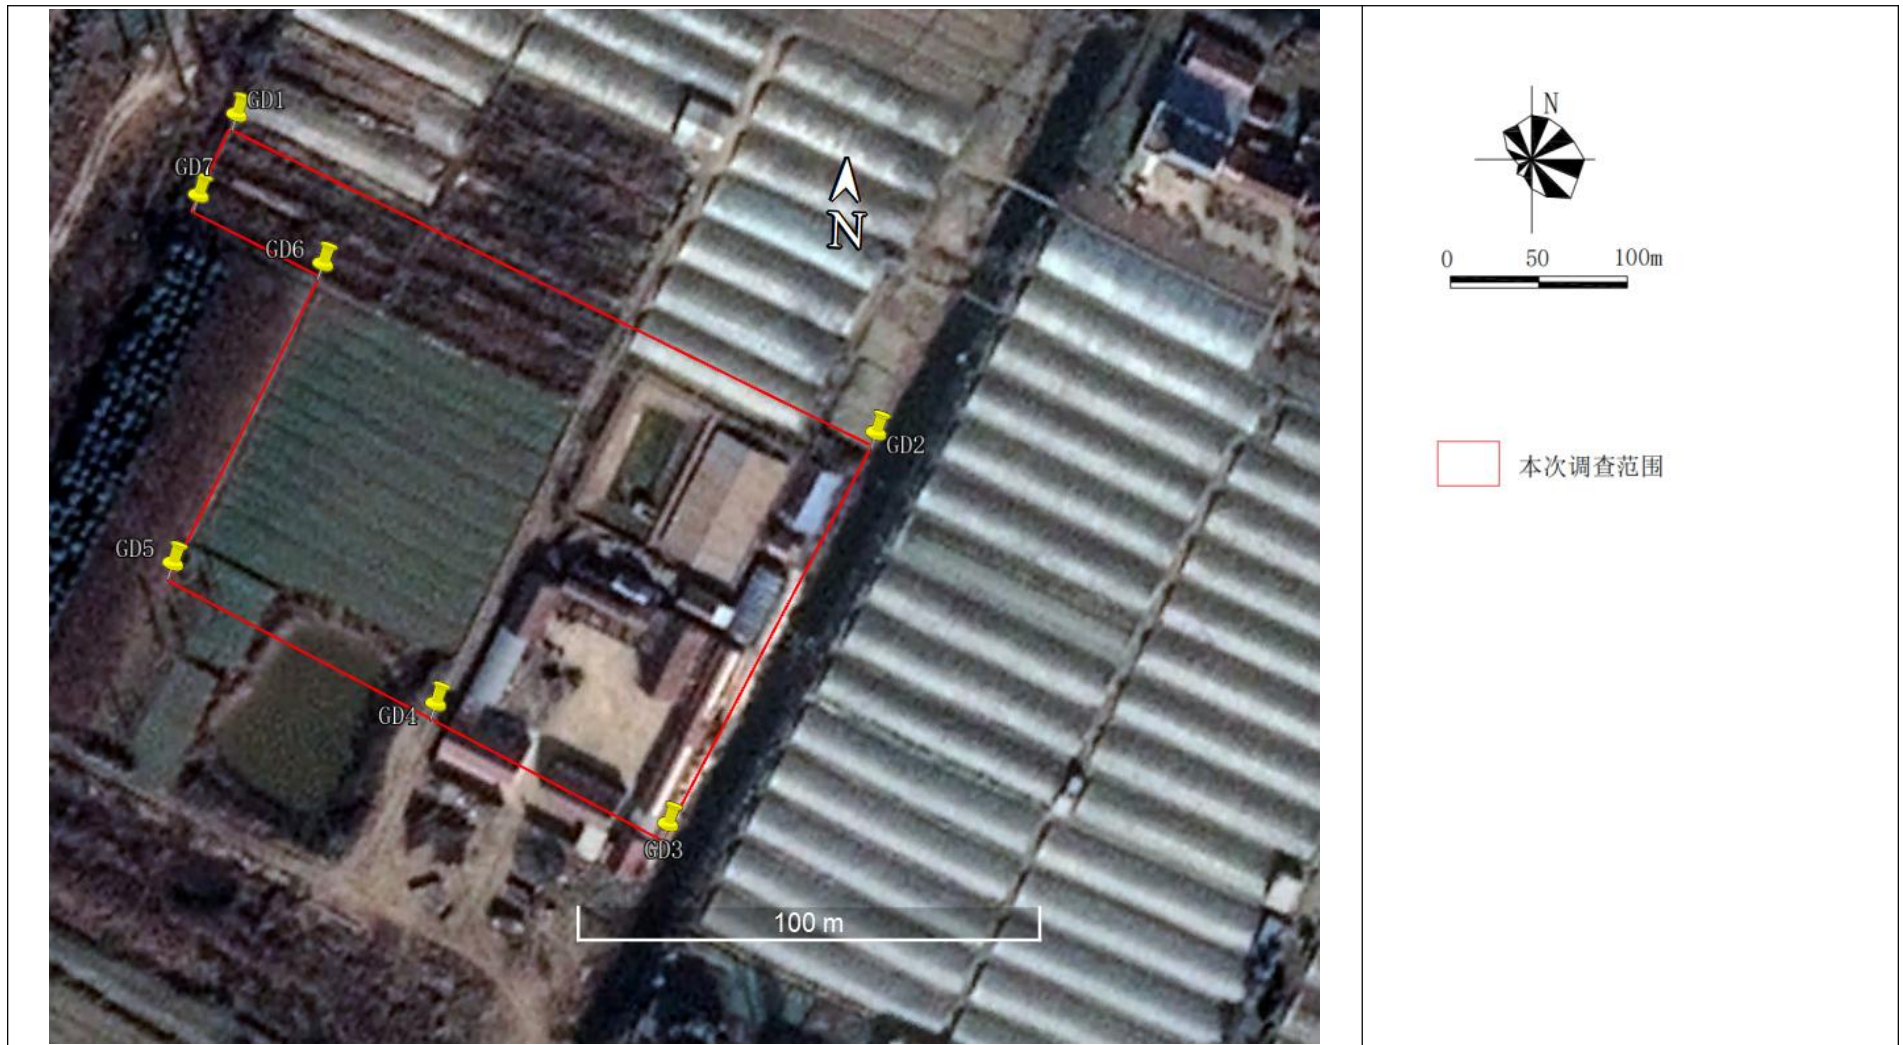
图 2.2-1 地块红线及拐点图

外农环东村村部西侧地块位于南通市如东县苴镇，占地面积 18.1 亩（约 12066.7 平方米）。调查范围见图 2.2-1，外农环东村村部西侧地块红线图如图 2.2-2 所示。

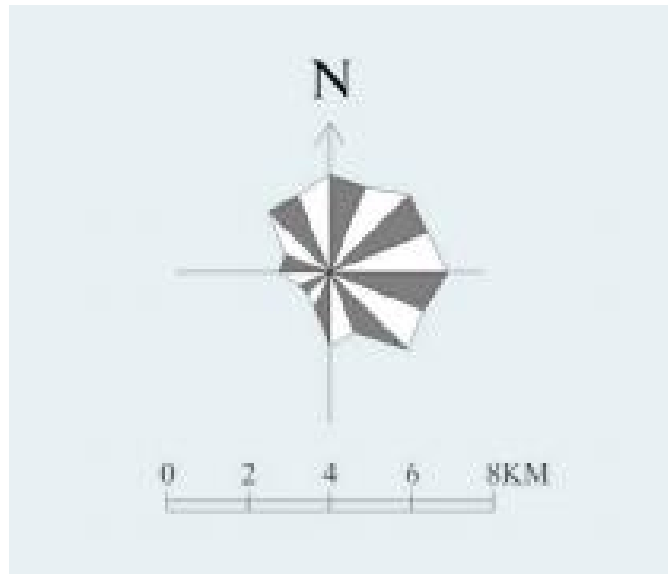
图 2.5-2 风玫瑰图

如东县地处北半球中纬度，又处在黄海边缘，受海洋的调节和季风的影响，形成典型的海洋性季风气候特点，温和湿润，四季分明，雨水充沛，日照充足，无霜期长。全县年平均气温 16.8°C，年平均降水量 1074.6 毫米，年平均光照 2048.4 小时。历年极大风速为 31.5m/s，年平均风速 3.2m/s。年主导风向为 ESE 向，夏季主导风向 ESE，冬季主导风向 NW。年平均霜期 135 天，年平均雾日 32 天，年平均雷暴日数为 32.6 天。
