原如皋市万隆漂染厂地块  
土壤污染状况调查报告  
(送审稿)

委托单位：如皋市西片区综合开发有限公司

报告出具单位：江苏标普检测科技有限公司

项目名称：原如皋市万隆漂染厂地块土壤污染状况调查

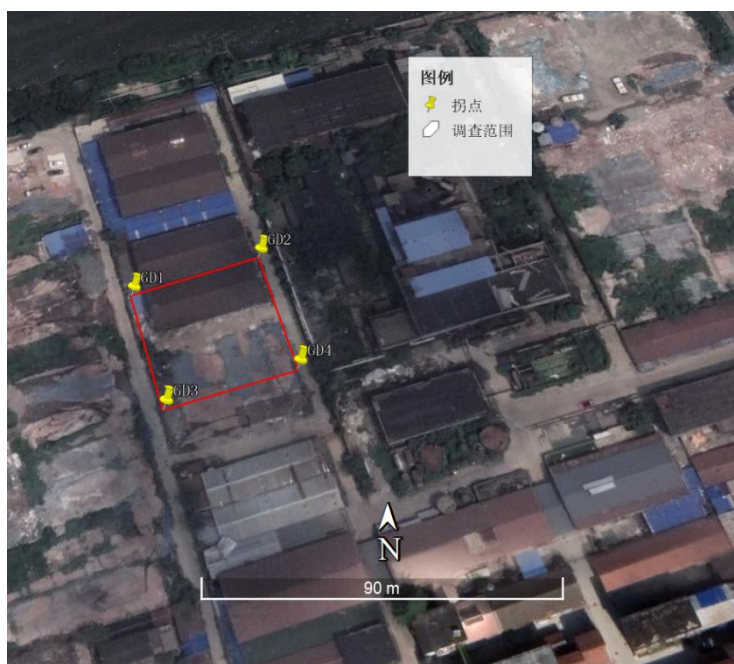
图 2.2-1 本次调查范围拐点图

原如皋市万隆漂染厂地块位于南通如皋市城北街道东风社区。[本次调查范围来源于重点行业企业调查信息](#)。本次调查范围见图 2.2-1。红线图详见附件一。

本报告中所有点位坐标均采用 CGCS2000 坐标系, 拐点坐标来源于重点行业企业调查信息, 具体拐点坐标统计如下。

点位	X	Y
GD1	3585599.461	40551128.899
GD2	3585612.505	40551164.305
GD3	3585576.303	40551176.345
GD4	3585563.812	40551140.654
